Cercetări arheologice la Biserica „*Cuvioasa Paraschiva*” din satul Călinești, orașul Brezoi, județul Vâlcea

Mariana Iosifaru

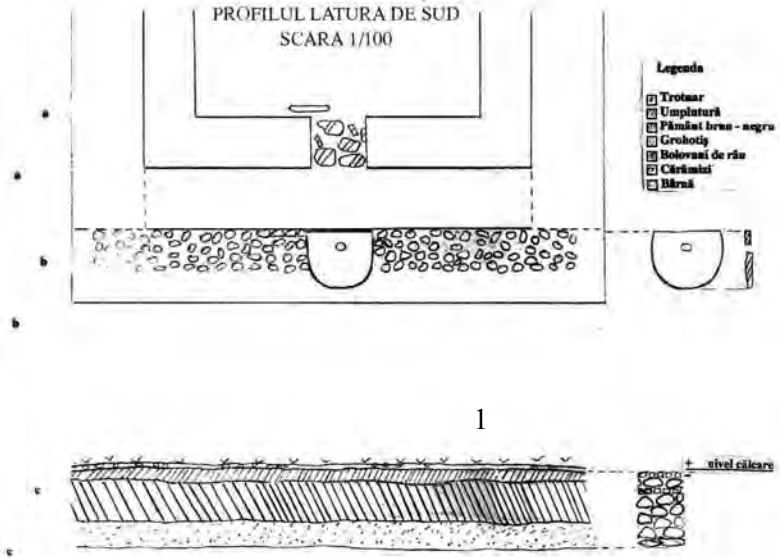
CĂLINEȘTI 2006
 BISERICA
 "CUVIOASA PARASCHIVA"
 GRUNDRISS FUNDAȚIE,
 PROFILUL LATURA DE SUD
 SCARA 1/100

Au fost trasate patru secțiuni transversale notate **S I – S IV** și un șanț S.A, de jur împrejurul bisericii (Pl. I/1), conform proiectului (doar unde erau prevăzute lucrări de consolidare).

Grosimea zidurilor exterioare scade progresiv de la vest (0,82 m), la est (0,70 m), ca și grosimea zidurilor transversale: 0,82 m – pridvor; 0,70 – zidurile despărțitoare dintre pridvor-pronaos și pronaos-naos; 0,60 m – zidul despărțitor dintre pronaos și altar (Pl. I/1).

S IV: dimensiuni: 4,85 m x 1,20 m; s-a trasat în naos, în fața altarului (Pl. I/1).

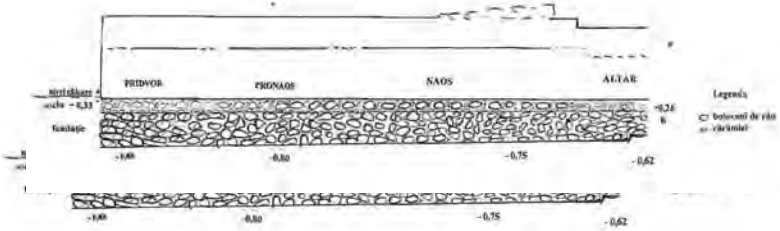
CĂLINEȘTI 2006
 BISERICA
 "CUVIOASA PARASCHIVA"
 GRUNDRISS FUNDAȚIE,
 PROFILUL LATURA DE SUD
 SCARA 1/100

Adâncimea fundațiilor scade progresiv de la vest la est, ca și soclul: adâncime fundație pridvor – 0,88 m și soclul – 0,33 m; adâncime fundație naos –

0,75 m, soclul – 0,30 m; adâncime fundație altar, la 1,30 m est de colțurile de nord și sud ale naosului – 0,62 m și soclul – 0,26 m (Pl. II/2).

- Nivelul de călcare în exterior se află la partea superioară a soclului (Pl. II/1).
