Cercetări arheologice preventive la biserica „Buna Vestire”, fostul schit Climent, sat Pietrarii de Jos, comuna Pietrari, județul Vâlcea

Mariana Iosifaru
marianaiosifaru@yahoo.com

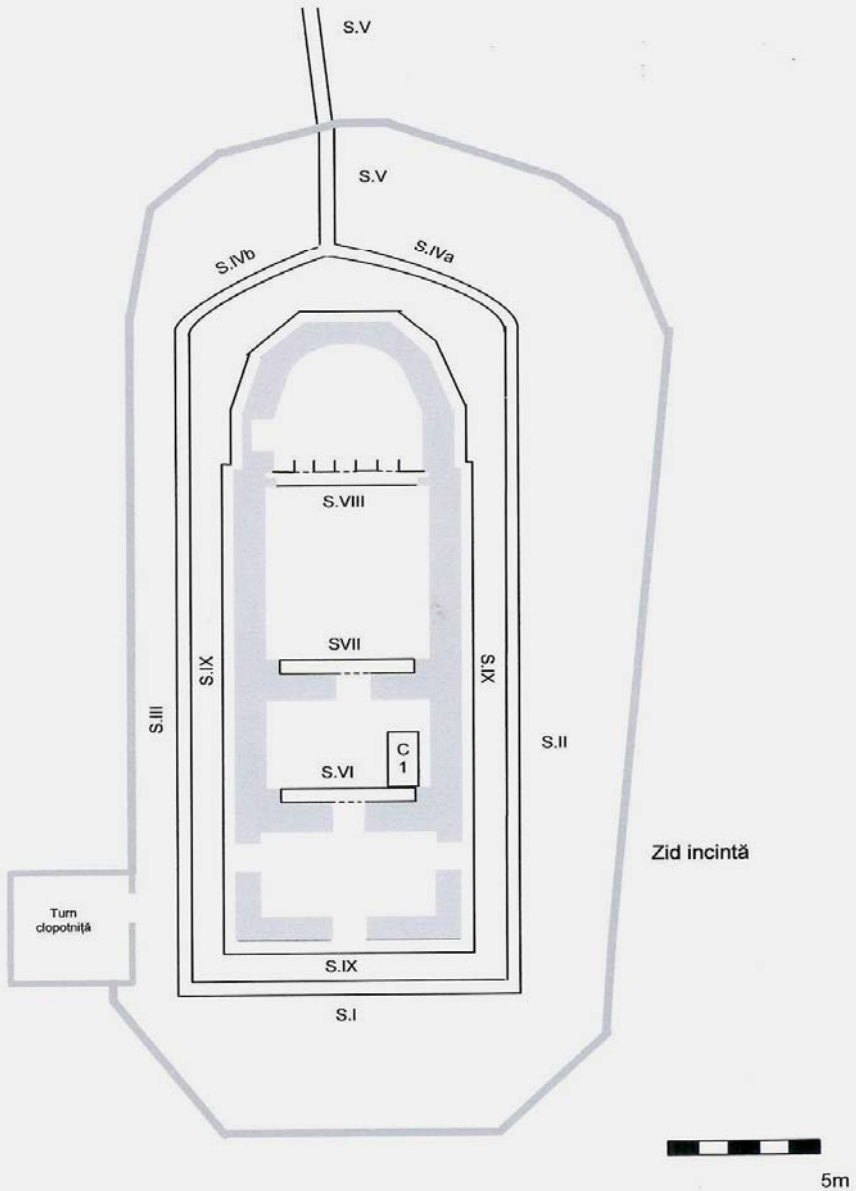
Pl.1

Plan biserica și zid incintă
S.I - S.IX; C1

Zona de platou pe care se află biserica prezintă o înclinație moderată de la est la vest și de la nord la sud. Pentru realizarea consolidării și a drenului, au fost trasate 6 șanțuri în exterior, notate S I - S V; S IX, și 3 în interior (S VI-VIII; C 1), Pl. 1.

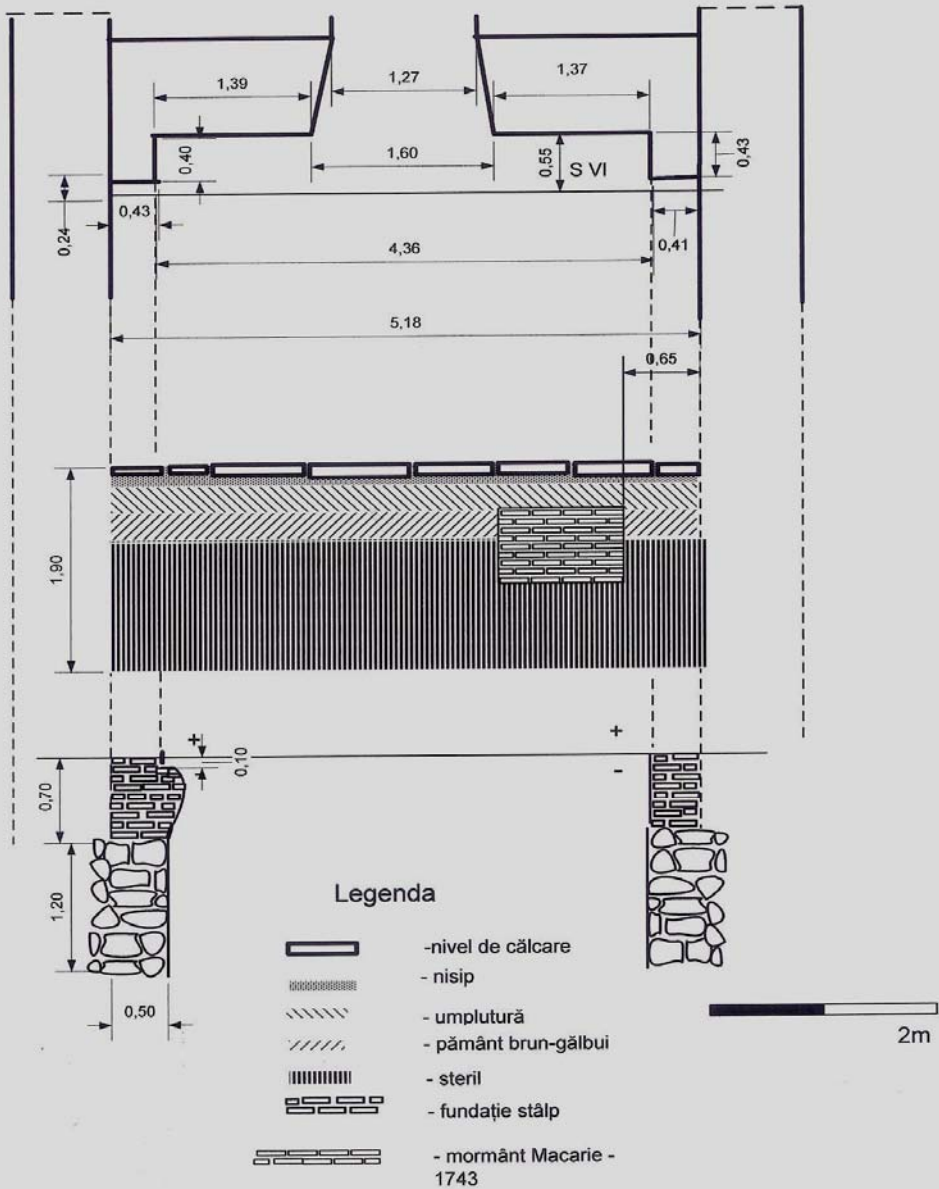
PI.2

PIETRARI 2007
 Biserica „Buna Vestire”
 S VI – Pronaos: Grundriss și Profil taluz de
 Est

S VI, având dimensiunile de 4,50 m x 0,50 m a fost trasat în pronaos, la intrare (Pl. 2)

Stratigrafie, S VI, taluz de est:

±0,00 - 0,10 - 0,12 m, dale de piatră, nivelul de călcare actual.

-0,10 - 0,12 - 0,20 m, nisip.

-0,20 - 0,5 m, umplutură ce constă din mortar sfărâmat, bucăți de cărămizi sparte în amestec cu pământ.

-0,50 - 0,75 m pământ brun-gălbui, fără material arheologic, nivelul de călcare de la începerea construcției bisericii.

-0,75m - 1,90 m, loes nisipos cu urme argiloase.

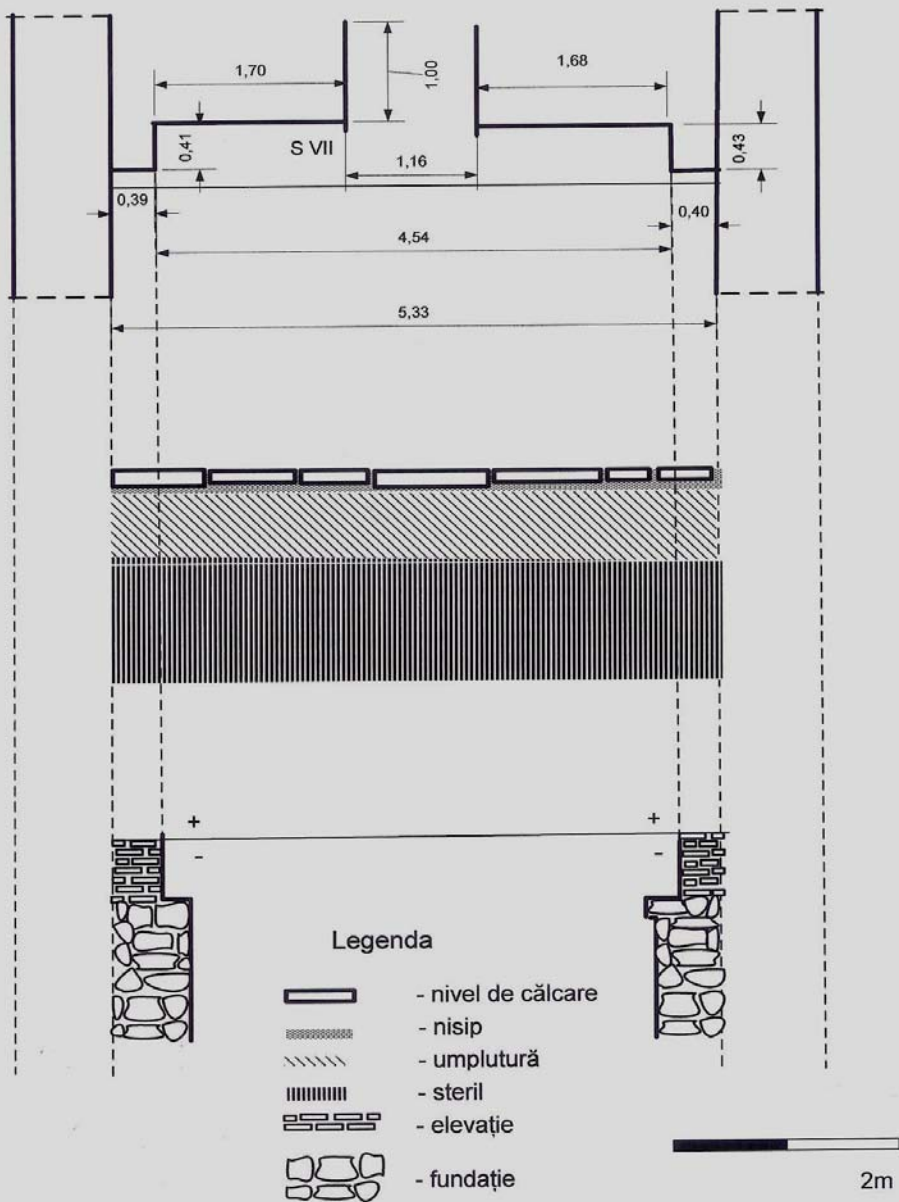
PI.3

PIETRARI 2007
 Biserica „Buna Vestire”
 S VII – Naos: Grundriss și Profil taluz
 de Est

Aceeași stratigrafie se păstrează și în S VII (Pl. 3); S VIII (Pl. 4), cu mențiunea că stratul de umplutură, datorită diferenței de nivel Est-Vest și Nord-Sud este mai mare. De asemenea, stâlpii de susținere a bolților în S VI, sunt numai din cărămidă și au adâncimea de -0,70 m, pe când în S VII – S VIII, se prelungesc până la baza fundațiilor, fiind atât din cărămidă, cât și din piatră.

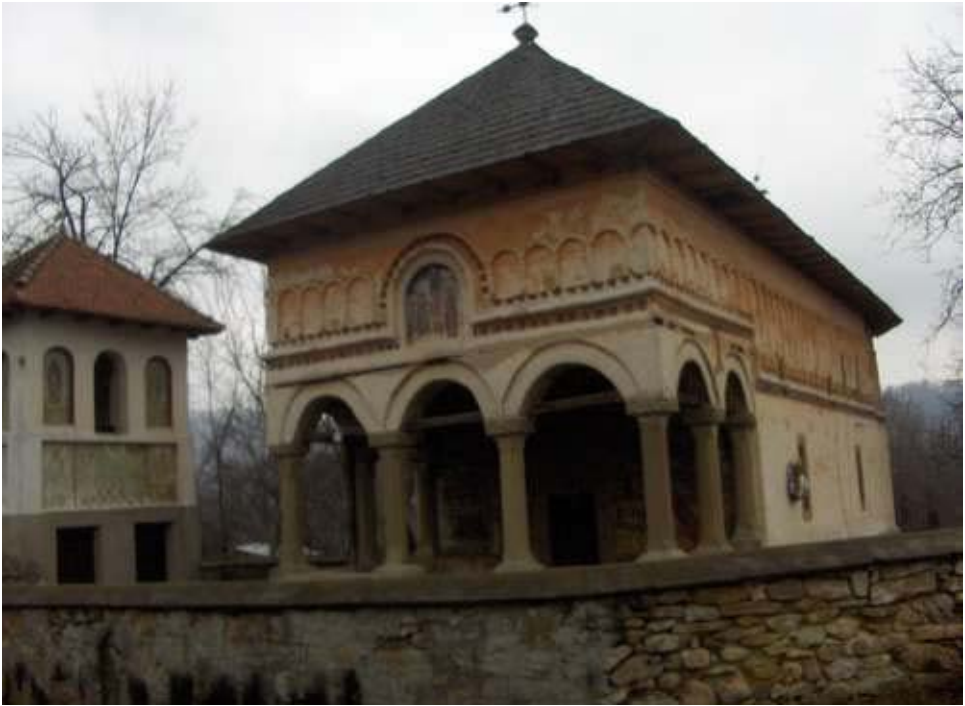
1

Biserica „Buna Vestire” (foto. 1), a fostului schit Climent, se află la aproximativ 28 km S/V de Râmnicu Vâlcea, pe DN 67 între Râmnicu Vâlcea și Horezu, în partea de vest a comunei Pietrari, la cca. 500 m Est de drumul național. Biserica a fost ridicată pe locul numit „Pajiștea”, situat pe malul drept al pârâului Otăsău, pe un platou, la baza vestică a versantului Cârlice, marcat de pante cu înclinație medie pe laturile de est și sud. În apropiere, la cca. 20 m S/V de biserică, dincolo de zidul de incintă înalt de 1,50 m se mai păstrează urme din casa ctitorului.

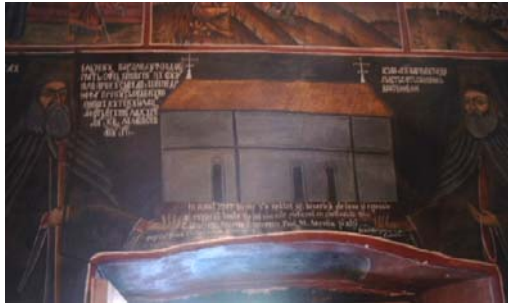
2

Pictura în frescă, înnegrită de fum, este originală. La intrare, pe peretele vestic al pronaosului, sunt pictați ctitorii: „Climentu episcopul | Râmnicului; Macarie ieromonah, | fratele episcopului | Climentu; |...; Ioan...; | Nicolae⁷” ținând biserica pe mâini. Alături de popa Mihul este fratele său Simion Vătășelul (identitate între onomasticele Ioan-Simeon⁸), urmând apoi fiii acestuia din urmă, Manu și Nicolae, și „ Io Constandinu Nicolae voievd;”. Pe tabloul votiv imaginea bisericii este redată cu multă acuratețe (foto. 2).

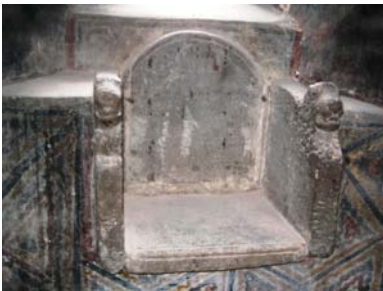
3

Tot în altar, în dreptul ferestrei dinspre est, se află scaunul arhieresc, din piatră, având sculptate capete de lei la colțuri (foto. 3).

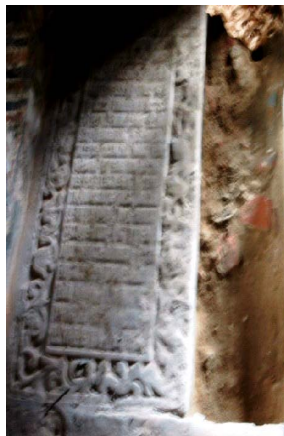
4

Depunerile antropice nu depășesc 0,50-0,60 m grosime, fiind reprezentate de un strat de pământ pigmentat cu mortar, cărămizi sfărâmate, cioplituri de piatră, de la construirea bisericii. Pe latura de nord, la intrarea în pridvor, au fost fixate trei trepte de piatră înainte de realizarea nivelării, având dimensiunile de 1,33 m x 0,24 m x 0,16 m și 1,18 m x 0,46 m x 0,14 m, la care s-a renunțat, fiind acoperite de umplutură, baza lor fiind de fapt nivelul de călcare la începerea construirii bisericii. Se mai păstrează doar o treaptă cu dimensiunile de 1,08 m x 0,46 m x 0,16 m, reprezentând nivelul de călcare inițial la intrarea în pridvor, acoperită de o placă de beton (foto. 4).

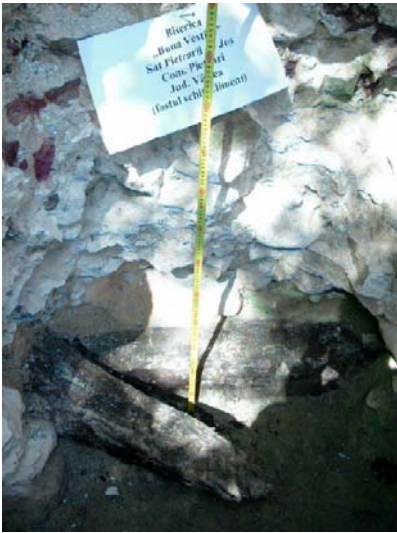
5

Trotuarul (foto. 5), din bolovani de râu de mărime mijlocie, prezintă, datorită tasărilor în timp, denivelări accentuate, care au favorizat stagnarea apelor pluviale. Lățimea acestuia era de 0,70 m și era acoperit în mare parte de iarbă, fiind fixat pe un strat de nisip, până la -0,20 m. Urmează, stratul de umplutură ce constă din mortar sfărâmat, bucăți de cărămizi sparte în amestec cu pământ și spărtură de piatră, gros de 0,35 m. Nivelul de călcare inițial, de la construcția bisericii, un pământ brun-gălbui, fără material arheologic, are o grosime de 0,10 m, fiind urmat, până la -1,10 m de un loes nisipos cu urme argiloase.

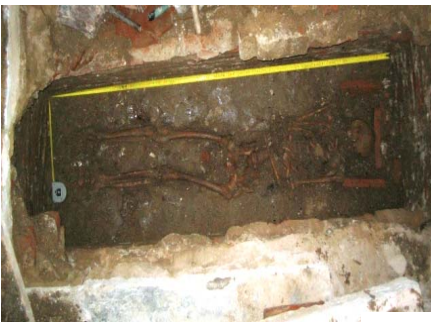
8

Scheletul (foto. 8), bine conservat, are L=1,83 m, cca. 0,40 m, la umeri și capul ușor deplasat spre stânga. De o parte și de alta a capului două cărămizi (0,27 x 0,12 x 0,05 m), puse vertical, iar la cap, o cărămidă având inscripția: MACARIE IEMONAH

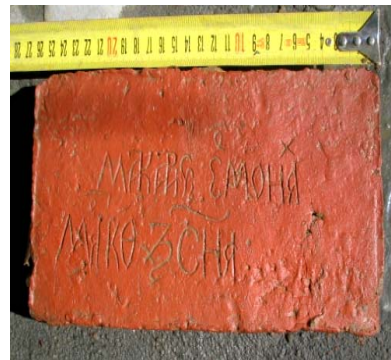
9

MARTIE 1742 (foto 9)
