.....7 | HJ UdfcVYa Y'XYWcYfj UfYdfj]bX
nouExpoziție de bază a Muzeului Județean
*Aurelian Sacerdoțeanu Vâlcea*¹

A new base exhibition at the Museum of Râmnicu Vâlcea
Some preservation issues

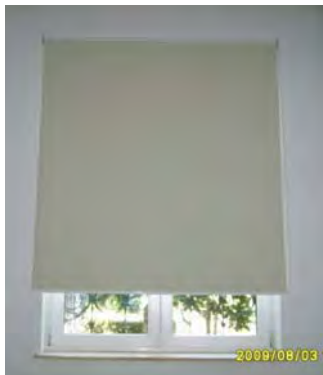
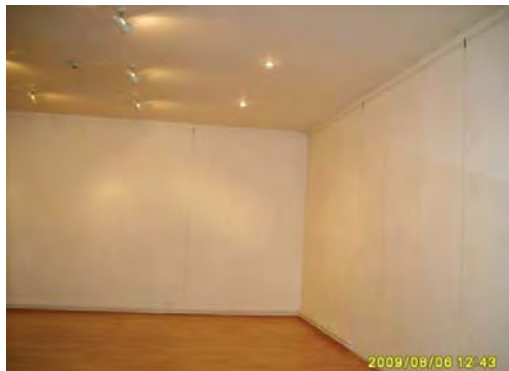
Storuri cu protecție ultravioletă

Cu toții știm cât de nocivă este radiația solară⁷ care acționează direct asupra obiectelor. O parte importantă a muncii conservatorului este aceea de a se asigura, în funcție de grupa din care fac parte obiectele expuse, că acestea nu primesc o lumină care să le pună în pericol. În acest sens intensitatea luminii este verificată periodic cu ajutorul luxmetrului pentru a nu apărea probleme. Asigurarea iluminatului se face cu ajutorul luminii incandescente aceasta fiind cea mai recomandată bunurilor culturale. Pentru stoparea acțiunii negative a radiațiilor luminii naturale s-au achiziționat storuri moderne cu protecție contra radiațiilor ultraviolete.

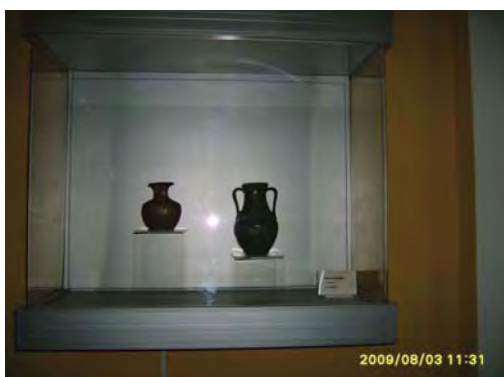
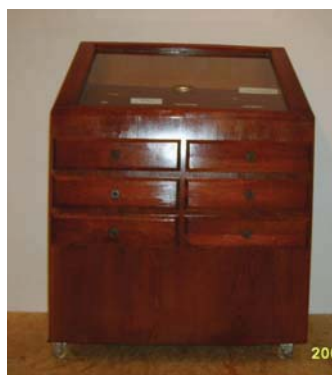
Tipuri de vitrine

O adevărată provocare a constituit-o alegerea vitrinelor deoarece am alternat o serie de materiale și dimensiuni în funcție de necesitățile pieselor și am respectat o serie de cerințe pe care trebuie să le îndeplinească. S-a optat pentru vitrine fixe și vitrine mobile personal preferând vitrinele mobile mult mai ușor de manipulat și având un sistem sigur de oprire al roților pentru a nu risca probleme de altă natură. Partea inferioară a fost confecționată din PAL, MDF sau lemn, fiecare material prezentând avantaje personale ca accesibilitatea, rezistența sau noblețe. Sticla sau plexiglas-ul asigură partea superioară. Dacă sticla e prea groasă, vitrina va fi grea, dacă e prea subțire se poate sparge ușor dar nu se îndoaie și nu se îngălbenește. Plexiglas-ul și stiplex-ul sunt materiale relativ nou apărute, incasabile oferind mai multă siguranță obiectelor dar sunt mai scumpe. Suporturile au fost confecționate din plexiglas astfel încât ele pun în valoare unele din obiectele expuse neafectându-le în nici un fel starea de conservare.

Pe lângă toate acestea s-a asigurat un anumit standard de calitate ce are implicații pe planul conservării. Vitrinele stabile previn spargerea obiectelor în caz de cutremur. Ele trebuie să fie sigure, bine lucrate iar accesul la bunuri să fie ușor pentru cei din muzeu și greu pentru cei care ar încerca să sustragă obiectele. Etanșeitatea este o altă condiție pe care trebuie să o îndeplinească acestea pentru a ferii bunurile culturale de praful ce poate conține diverse particule dăunătoare. Nu în ultimul rând a trebuit avut în vedere designul plăcut al vitrinelor, prezentarea modernă și atrăgătoare a obiectelor¹⁰ nelăsând la o parte profesionalismul, deoarece expoziția va fi vizitată de persoane din cele mai diverse grupuri sociale.
