Biserica *Sfântul Nicolae* din Pietreni, com. Costești, jud. Vâlcea. (Scurt istoric și cercetări arheologice preventive 2010).

Mariana Iosifaru

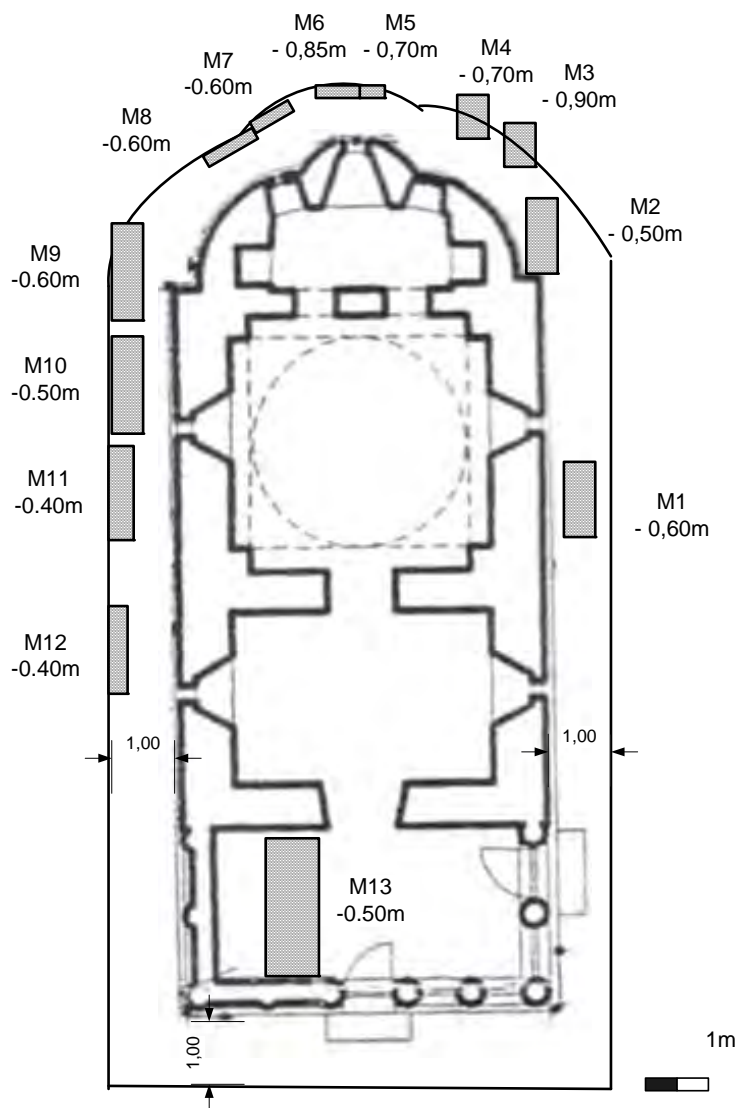
PI. 1

PIETRENI 2010
S.I; M1 – M13

În exterior a fost trasat de jur-împrejurul bisericii un șanț (S. I, în planurile noastre), cu lățimea de 1,00 m și adâncimea de 1,00 m (Pl.1)¹⁵. Fundația și elevația au fost realizate din piatră de calcar și mai rar piatră de râu, prinse cu mult mortar, cu șanț de fundație, având la bază tiranți de lemn, groși de 0,15 m, prinși în cuie de fier. Aceași tiranți de lemn încadrați în zidărie sunt deasupra brâului central și la partea superioară. Piatra de calcar folosită la fundație și parțial la zidărie se găsește din abundență în zonă fiind cunoscută sub numele de *sigă*. Pe latura de vest, de o parte și de alta a intrării, lângă tiranți, au fost descoperite urmele a opt gropi mici de pari cu diametru de 0,10 m și adâncimea de 0,20 m, dispuși la 0,30-0,40 m unul de altul, ce aveau scopul de a absorbi umezeala și probabil de a fixa talpa, ținând cont de faptul că în colțul de sud-vest al fundației, la bază, a fost găsită o mare piatră de calcar, nefasonată, lungă de cca. 1,80 m și groasă de 0,60 m ce ieșea cu 0,40 m, în afara șanțului de fundație. Pe latura de nord o altă mare piatră de calcar pe o lungime de 2,30 m, ieșită în afara fundației cu cca. 0,50 m. Adâncimea fundațiilor variază în funcție de înclinarea pantei. Astfel, pe latura de vest adâncimea fundațiilor este de -0,65 m, iar la est adâncimea acestora ajunge la -0,75 m -0,90 m. Nivelul de călcare în exterior este ridicat cu maxim 0,10 m, mai ales pe latura de vest unde există un trotuar din ciment, lat de 0,80 m.

În șanțul exterior au fost descoperite, lângă fundație, (Pl.1) mai multe morminte (M) dispuse pe latura de sud (trei morminte principale și un mormânt secundar), iar pe latura de est patru morminte, protejate pentru a nu fi distruse în timpul lucrărilor de consolidare, fiind în schimb dezvelite parțial și acoperite cu grijă. Adâncimea mormintelor variază între 0,40 și 0,85 m. (Pl.1).

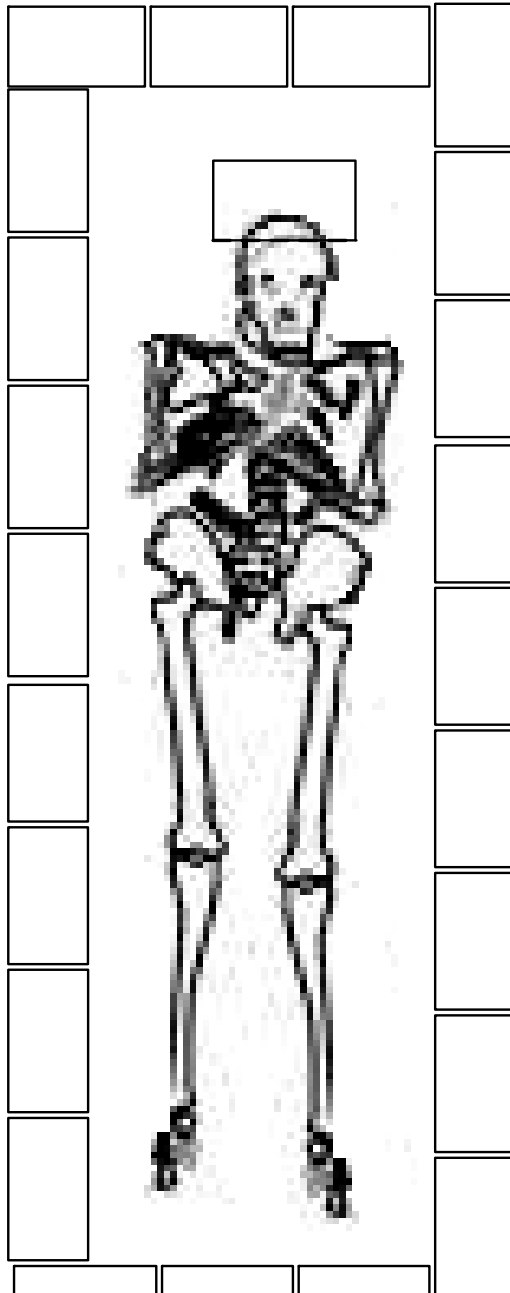
Pl. 2

PIETRENI 2010
M 13 + Mormânt
Pahomie Ieromonah

În pridvor, pe latura de nord a intrării, la 0,35 m de aceasta, după ce s-a scos scândura de brad, pusă pe grinzi, a fost îndepărtată șapa de ciment groasă de 0,10-0,12 m și stratul de nisip fin gălbui-lutos, gros de 0,17-0,20 m, a fost descoperită cripta unui mormânt cu dimensiunile de 0,85 x 2,20 m. Cripta se află lipită de fundație pe latura de vest, este făcută din cărămidă și prinsă cu mortar. Dimensiunile cărămizilor: 0,25 x 0,14 m și grosimea de 0,05 m. Scheletul a fost descoperit la adâncimea de -0,50 m, având lungimea de 1,75 m, fără inventar(foto.4-6). Sub cap a fost descoperită o cărămidă cu inscripția: *Pahomie eromonah* (foto.7). Cinstea ce i s-a făcut de a fi îngropat în pridvorul bisericii ne îndreptățește să afirmăm că a fost unul dintre ctitorii menționați în pomelnicul început odată cu ridicarea bisericii, și a slujit la această biserică. E vorba de Pahomie monahul, unul dintre ctitori, menționat în pomelnic și devenit probabil între timp ieromonah.

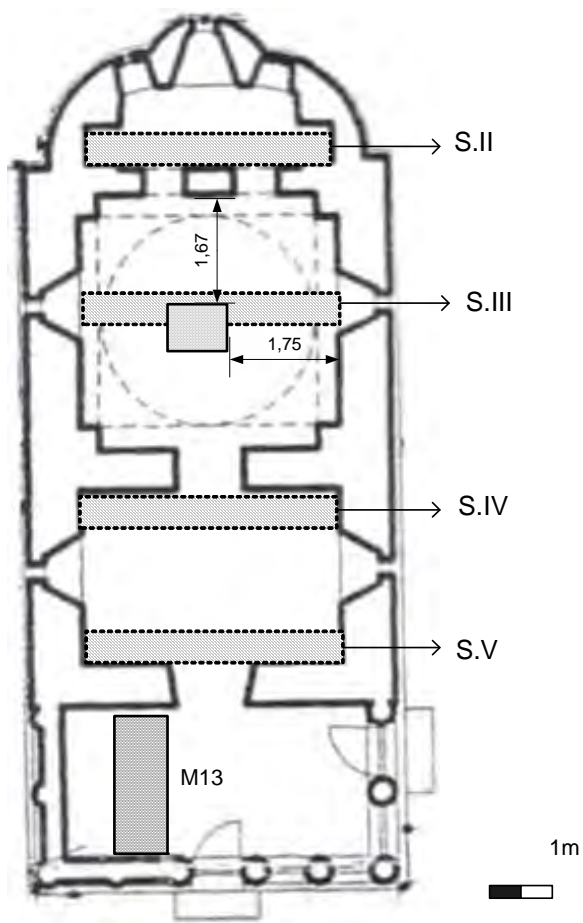
PI. 3

PIETRENI 2010
S.II + S.V

În interiorul bisericii au fost trasate patru șanțuri, notate S.II-S.IV, cu lățimea de -0,50 m (Pl.3). S-a procedat la scoaterea pardoselii din scândură de brad, lată de cca 15-19 cm și groasă de 3 cm, pusă pe grinzi groase de 8 x 6,5 cm, vopsită cu maro-roșcat, având plinta de pe margine lată de 5 cm și grosă de 2,5 cm. Pardoseala a fost pusă pe o șapă de ciment, groasă de 0,10-0,15 m. (aceasta a fost pusă direct pe cărămida care a constituit pardoseala inițială a bisericii). Cărămizile au formă pătrată, bine arse și finisate cu multă grijă, având dimensiunile de 20 x 20 cm, groase de 6 cm. și au fost puse pe o șapă de mortar în amestec cu praf de cărămidă, groasă de 5-7 cm, având o culoare ușor roșcată. În naos a fost descoperită o lespede dintr-o rocă cu mult nisip în compoziție, având dimensiunile de 0,95 x 0,80 m și o grosime ce variază între 10 și 15 cm, în jurul ei fiind pusă pardoseala de cărămidă. Se afla așezată la 1,75 m de peretele de sud al naosului și 1,67 m de intrarea în altar. Am considerat că lespedeaua a avut rolul de a marca locul mesei sfinte de la vechea biserică existentă aici, cu atât mai mult cu cât a fost descoperită și o bârnă din lemn la -0,40 m de la nivelul de călcare, lungă de 2,50 m, lată de 0,30 m, sfărâmiată, cu urme de arsură puternică. Să fi ars oare vechea biserică? Urme de cărbuni și cenușă, amestecate cu pământ, cărămizi sparte, mortar și piatră de calcar sfărâmată au mai fost descoperite în interior pe latura de nord a pronaosului, tot la adâncimea de -0,40 m.

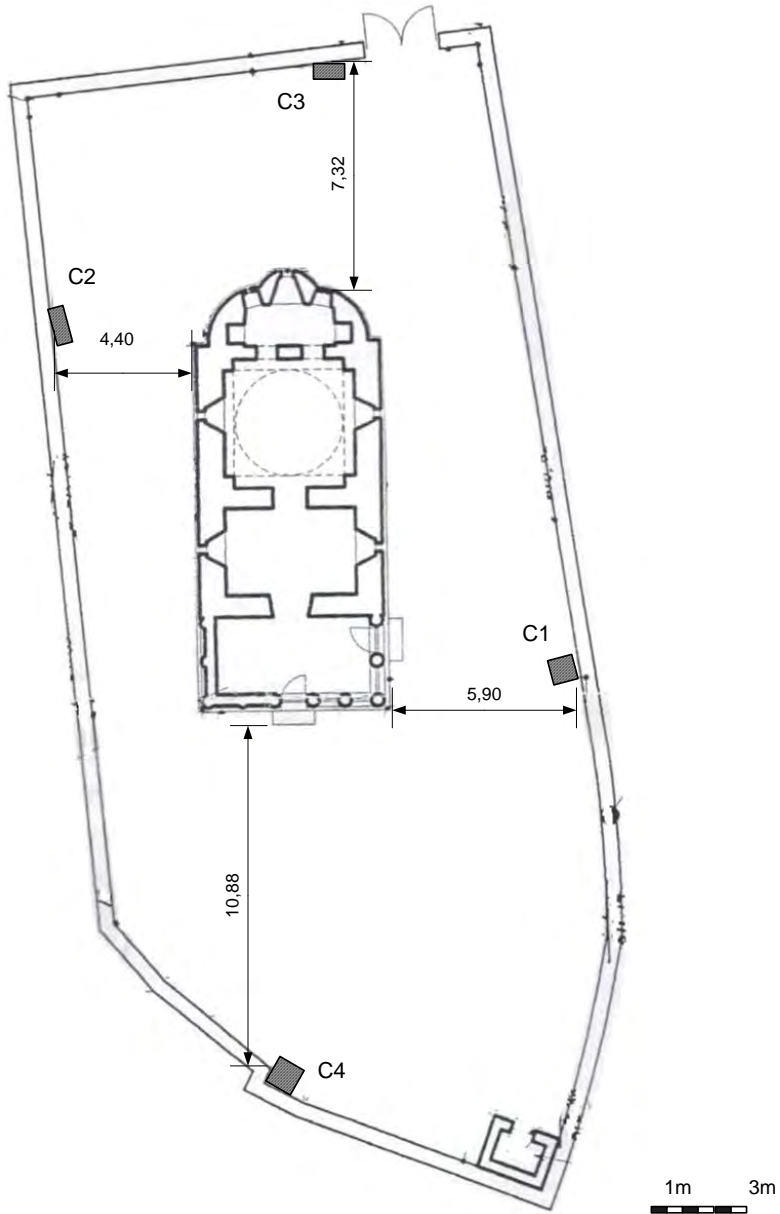
PI. 4

PIETRENI 2010
Zid incinta; C1 - C4

Tot din pomelnic aflăm că la 2 februarie 1810, prin donația logofătului *Pătru isprăvnicelul ot Costești*, se ridică în jurul bisericii zidul de incintă, cu intrarea pe latura de sud-est (Pl. 4). A fost construit din piatră de calcar și foarte rar pietre de râu, golurile fiind umplute cu bucăți de cărămidă spartă înecate în mortar. Înălțimea zidului variază. Pe latura de vest zidul are 2,30 m înălțime, fiind fixat direct de stânca cioplită atât pe orizontală, cât și pe verticală, fără șanț de fundație. Pe latura de est înălțimea este de 1,00 m, pe cea de sud, urmând cursul ușor al pantei, înălțimea este cuprinsă între 1,00-1,50-2,00 m, iar pe cea de nord are cca. 1,00 -1,10 -2,00 m. Adâncimea șanțului de fundație a zidului de incintă pe laturile de est, nord și sud este de cca. 40 -50 cm, iar lățimea zidului de 70-80 cm. Pentru aceasta au fost trasate patru casete (C1-C4) de control, cu dimensiunile de 0,50 x 1,00 m (C2-C3), și 0,90 x 0,90 m (C4). În Caseta 1(0,80 x 0,80 m), trasată pe latura de sud a zidului de incintă, a fost descoperit la -0,40 m, un mormânt secundar. Nu se poate preciza când au fost depuse în acest loc osemintele și cui au aparținut. Zidul de incintă se păstrează mai bine pe latura de est (foto 8-9), fiind destul de degradat pe latura de vest (foto 10).
