## **Cercetări arheologice preventive la biserica «Sfântul Nicolae», oraș Berbești, sat Valea Mare, județul Vâlcea**

Terenul, situat în satul Valea Mare, oraș Berbești, fostul cartier Izvoru, proprietatea parohiei Berbești, a fost cercetat arheologic în zilele de 14.05.2008 – 28.06.2008. Cercetarea a fost efectuată conform autorizației de săpătură arheologică preventivă nr. 136/2008.

Biserica cu hramul «Sfântul Nicolae» din satul Valea Mare (foto. 1) a fost propusă pentru strămutare datorită extinderii lucrărilor de exploatare a cărbunelui din cariera Panga.

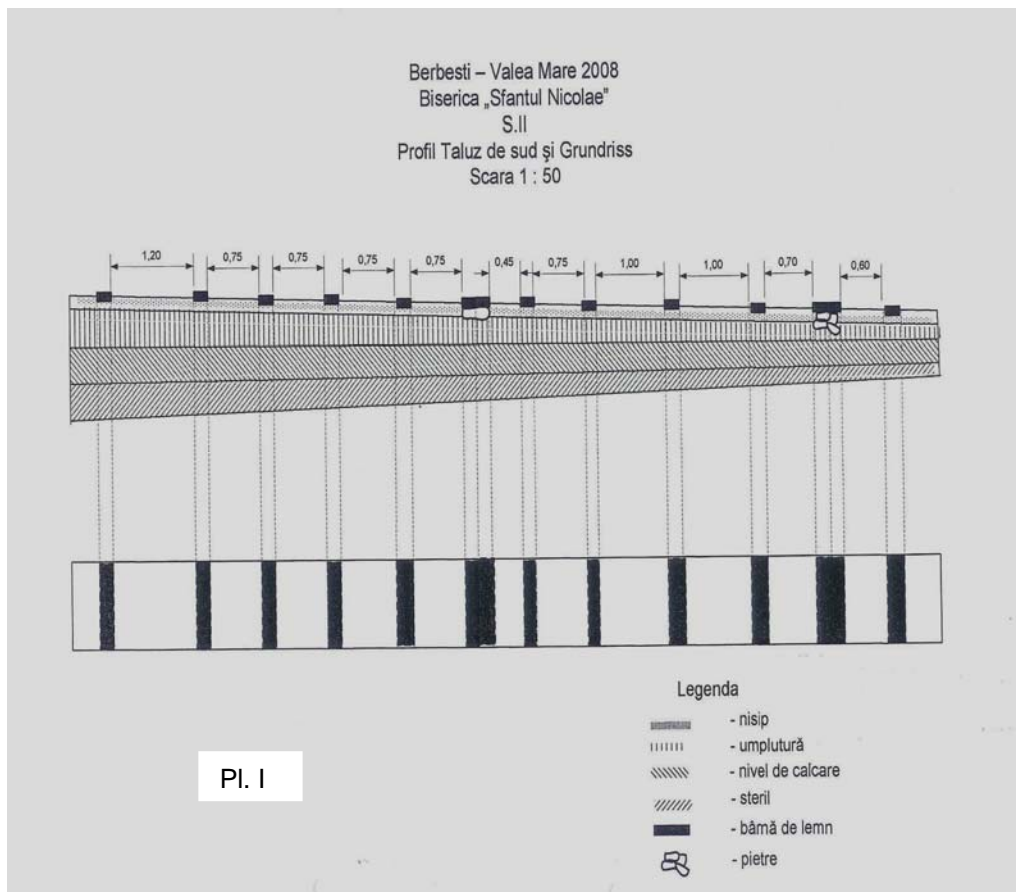
Berbesti – Valea Mare  
2008  
Biserica „Sfantul Nicolae”  
S.I – IV; C1  
Grundriss

S-au trasat patru secțiuni notate astfel: S I (cuprinde toată lungimea exterioară a zidurilor) de 39 x 0,60 m ; S II în interiorul bisericii, central, altar-pridvor, de 14 x 1,00 m ; S III, pe latura de sud, de 9,00 m x 1,00 m ; S IV, pe latura de nord, în interior, lângă fundație de 9,00 m x 1,00 m și o casetă, C 1, la Vest de S I având dimensiunile de 2,00 x 2,00 m (Pl. II). De asemenea, a fost săpată toată suprafața, până la solul viu, de o parte și de alta a S II, de la altar la pridvor.

S I (foto. 2-3) a urmărit întreaga zonă exterioară, trotuarul și adâncimea fundațiilor (Pl I). În fața pridvorului (foto. 4), la intrarea în biserică, pavajul din pietre de râu se prelungea spre vest. Pentru a se putea stabili utilitatea acestui pavaj s-a trasat o casetă notată C1 (foto. 5). S-a stabilit că acest pavaj, din pietre de râu, de dimensiuni mici, având lungimea de 1,80 m și lățimea de 1,80, a fost făcut pentru accesul la spațiul special amenajat pentru oficierea agapei la hramul bisericii, dar și pentru alte ocazii. Sub pavajul care înconjoară biserica, întâlnit pe toată lungimea S.I (lat de 0,70 m), s-au descoperit, numai în fața intrării în pridvor, lespezi de piatră (9 la număr) cu dimensiuni cuprinse între 1,30 m x 0,80 m x 0,30 m sau 0,20 x 0,70 x 0,20 m, care sunt de la ridicarea bisericii. Pe latura de nord, pavajul din pietre de râu este întrerupt în dreptul ușii (ulterioară ridicării bisericii), de acces în altar, de o lespede din piatră (0,70 x 0,20 x 0,15 m). Pavajul din pietre de râu, înierbat și vizibil doar parțial, înainte de începerea cercetării arheologice, a fost făcut probabil în anul 1922, când biserica este refăcută.

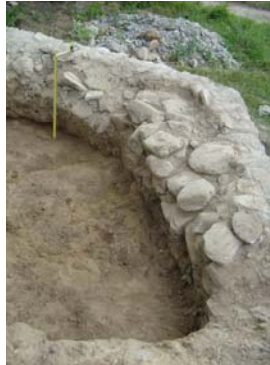
9

Fundația are ca tehnică de construcție șanțul în care au fost fixați bolovani de râu (mai ales spre interior (foto. 9, 12) și piatră fasonată de calcar având o structură nisipoasă, în exterior, prinși cu mortar de var. Adâncimea fundației este cuprinsă între -0,20 m -0,30 m de la nivelul actual al solului iar soclul este de 0,50 m în dreptul pridvorului și 1,00 m în dreptul altarului, datorită diferenței de nivel. Pe latura de vest atât în colțul de nord (foto. 7), cât și în cel de sud (foto. 6), o parte din pietrele fasonate care alcătuiesc fundația, sunt ieșite în exterior cca. 0,20 m și au fost fixate, probabil, pentru a consolida fundația pe cele două colțuri ale bisericii. De asemenea, s-a putut constata că pe latura de Sud, de la pridvor la pronaos fundația depășește șanțul de fundație (foto. 8). Piatra fasonată are dimensiuni cuprinse între 0,80 m x 0,25 m x 0,20 m; 0,70 m x 0,30 m x 0,15 m; 0,20 m x 0,15 m x 0,20 m și este prinsă cu mortar. Lățimea zidului bisericii este de 0,60 m, sesizându-se că, spre interior, fundația este din bolovani de râu și piatră fasonată având mortarul de slabă calitate (mult nisip și puțin var) pe o lățime de 0,30 m iar spre exterior, fundația este din piatră fasonată prinsă cu mortar de bună calitate (0,30 m). Putem vorbi de două faze de intervenție la fundație și elevație. Fundația a fost consolidată pe exterior ulterior, cel mai probabil în 1922, când biserica este tencuită și s-a lucrat probabil și la consolidarea fundației pe suprafețe mici, pentru a nu afecta structura de rezistență și apoi s-a tencuit. Pereții sunt din bârne de stejar, acoperiți cu cercuială din șipci de salcie și apoi tencuiți atât în interior cât și în exterior. Biserica a fost pictură în ulei.

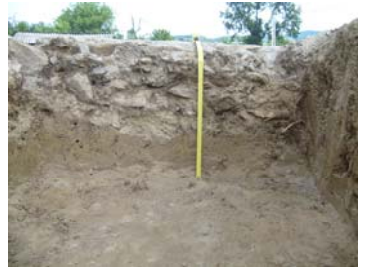
10

Pronaosul era separat de naos printr-un rând de pietre de râu (foto 10,11) având lățimea de 0,20 m și adâncimea de  $-0,10$  m, pe acestea fiind fixate două bârne din lemn, ce susțineau zidul despărțitor. Între naos și altar pietrele pe care s-au fixat cele două bârne (foto 13), au lățimea de 0,35 m și adâncimea de  $-0,20$  m și nu au fost prinse cu mortar. Bârnelor folosite pentru fixarea pardoselii au grosimea de 0,20 m și sunt deteriorate.

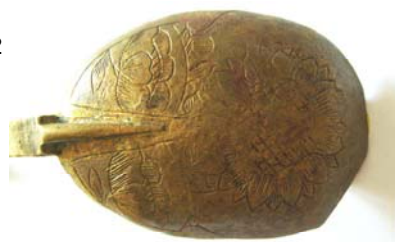
15

Nu au fost descoperite fragmente ceramice. Singura piesă descoperită este o lingură de alamă ornamentată cu motive florale incizate, găsită în S I, caroul 8 la  $-0,40$  m (foto. 14-15). Cărămizile fragmentare și întregi descoperite, având dimensiunile de  $0,20 \times 0,11 \times 0,07$  m, au fost folosite pentru a completa pe latura de sud, în dreptul pronaosului o bârână deteriorată (s-a observat la desprinderea tencuielii) și pe latura de nord, când s-au tăiat bârnele pentru a se monta o ușă de acces la altar și au fost puse în mortar bucăți de cărămizi sparte ( ...x  $0,15 \times 0,07$  m).

S II, a fost trasată în interiorul biserici având orientare est-vest. În caroul 8 la adâncimea de -0,40 m de la nivelul de călcare s-a descoperit o lingură de alamă ornamentată cu motive florale.
