Biserica de lemn din Grușetu, comuna Costești județul Vâlcea

Mariana Iosifaru
marianaiosifaru@yahoo.com

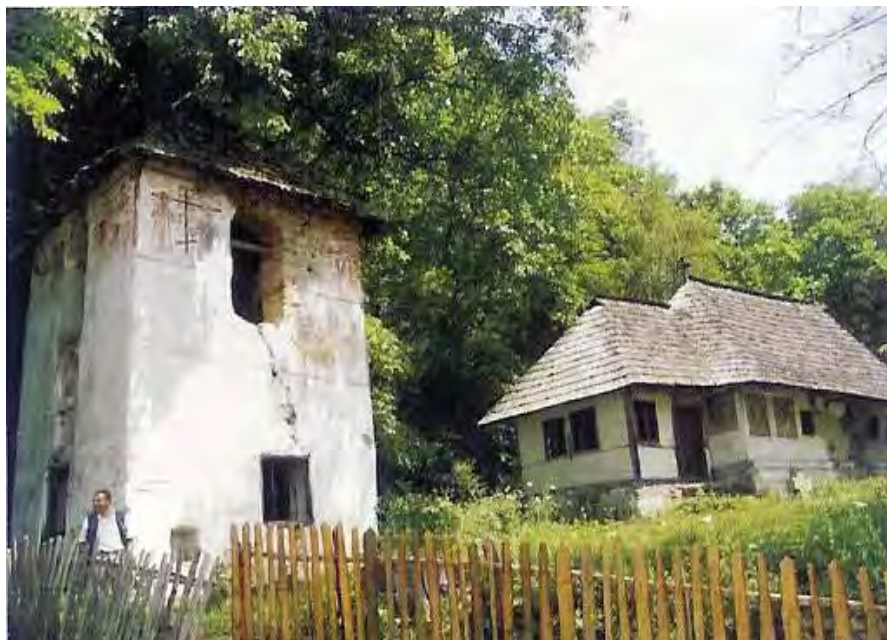
1

Ansamblul se compune din biserica de lemn și turnul clopotniță de zid, construit și pictat între 1840-1843 (foto 1).

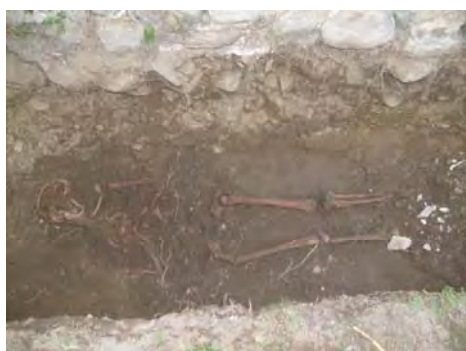
2

- M.1, lângă fundația de pe latura de sud, pe pronaos, la -0,55m adâncime, având lungimea de 1,90m, fără inventar (foto 2)

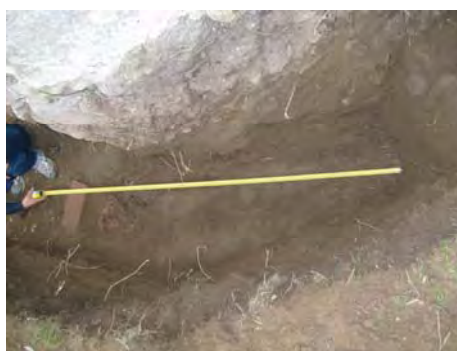
3

- M.3, lângă fundația altarului, orientat S/V-N/E, la -1,00m adâncime față de nivelul de călcare, lungime 2,00m (foto 3). La 0,10m vest de cap și 0,33m de fundație o cărămidă cu dimensiunile de 0,30 x 0,14 x 0,05m, inscripționată pe ambele fețe și pe o muchie. Inscripția este destul de deteriorată. Am putut descifra: *Aice să odihnește popa Tr...* (foto 8-10).

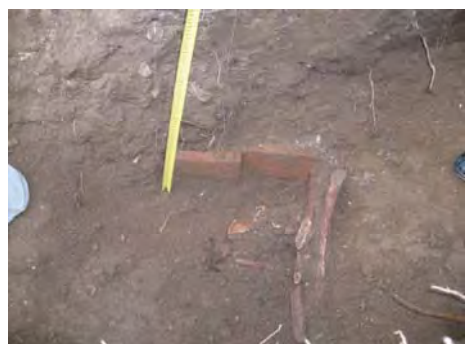
4

- M.5 este un mormânt secundar. Osemintele au fost puse în partea dreaptă a M.4, la 0,30m nord de acesta (foto 4), tot la - 1,00m adâncime. Lângă oseminte 2 cărămizi: una simplă și altă cărămidă (0,24 x 0,12 x 0,4 m), cu inscripția: *A<n>tonie mona<h> 1800* (foto 12).

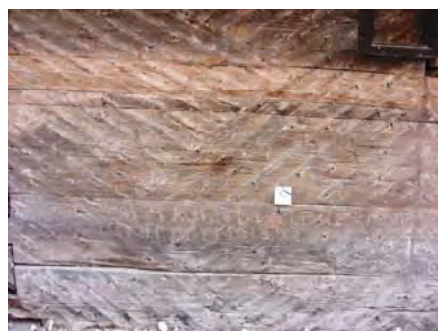
5

Între aceste inscripții, care vor constitui un studiu aparte, cel puțin 2, sunt înainte de construcția bisericii, respectiv 1791-1792 - *Aiceea să odihnește robul lui Dumnezeu 7300 (1791-1792) Gherasie eromonah* – (foto.5) și 1795-1796 – *...nește robu lui Dunezeu 7304 (1795-1796)* – (foto.6). Tot A. Sacerdoțeanu menționa, conform tradiției orale, o biserică de lemn la Munteni, acolo unde se varsă valea Dealului în râul Costești¹¹. Am fost împreună cu prof. Făulete la locul menționat. Apele au ros în continuare din malul stâng al pâraului. Terasa înaltă ce domină valea Dealului cu deschidere largă spre centrul civic și Pietreni era propice ridicării unei biserici. Dacă acolo a fost un cimitir, se poate cerceta arheologic. Cele două inscripții prezente pe bârnele de pe latura de nord a bisericii, ante 1801, au fost aduse la Grușetu, probabil de la biserică din Munteni, dacă acceptăm faptul că biserică a fost construită în anii celei de-a doua domnii a lui Alexandru Moruzi.

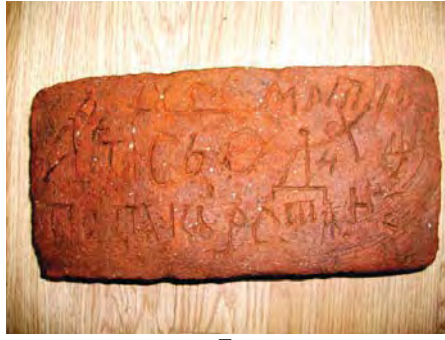
7

- M.2, lângă fundația de pe latura de sud, în dreptul naosului, la -0,55m adâncime, având lungimea de 1,70m, cu o cărămidă la cap purtând inscripția: *1851 mart 1.../ Aice să odih<ne>ște/Popa Cărstia e<reu>* (foto 7)

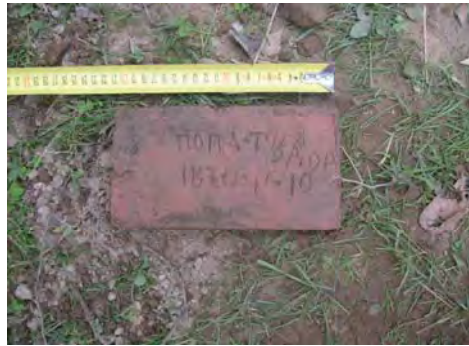
11

- M.4, pe latura de est, la 0,70m de fundație și 0,20m de colțul N/E al altarului, la -1,00m adâncime, a fost îngropat *Popa Tudor/ 1870 g<henuarie> 10* (foto 11). Capul a fost fixat pe o cărămidă așezată orizontal cu dimensiunile de 0,24 x 0,12 x 0,5m. În partea stângă o altă cărămidă având dimensiunile de 0,20 x 0,11 x 0,035m, dispusă vertical, cu inscripția menționată.

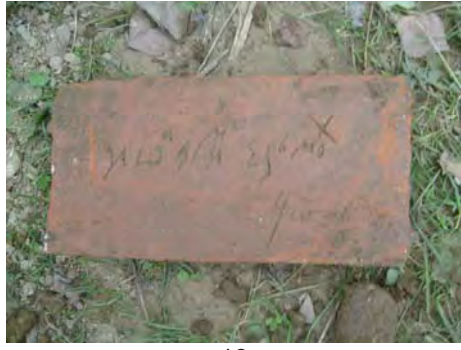
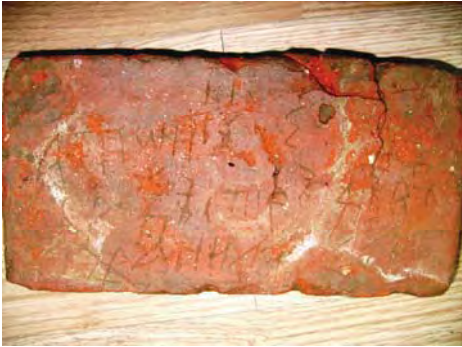
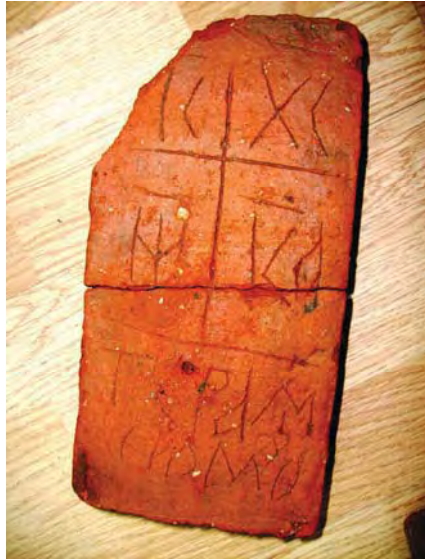
13

- Cărămidă, cu inscripția: + *Ioachim erămo<na>h 4 o<c>t <ombrie>...*, descoperită pe latura de N a altarului, la -0,90m adâncime (foto 13).
- Cărămidă, cu inscripția: *Antonu e.../Badè Spirè/...ra Miha..e...* (foto 14), descoperită tot pe latura de N a altarului, la 0,20m vest de cărămida 1 și la aceeași adâncime.
- Cărămidă, cu inscripția: *Gera<s>im/Eromo<na>h* (foto 15), descoperită lângă cărămida nr. 2.
- Cărămida cu inscripție din M. 5.

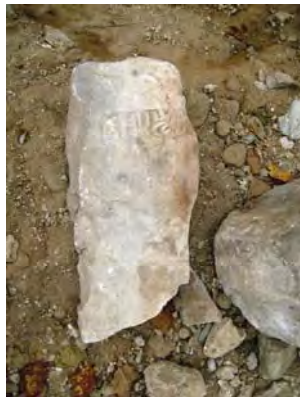
17

- lespede de piatră găsită sub talpă, pe latura de sud a bisericii, la 2,52m est de colțul sud-vestic al pronaosului, având următoarea inscripție: *Anuța 1826* (foto 17).

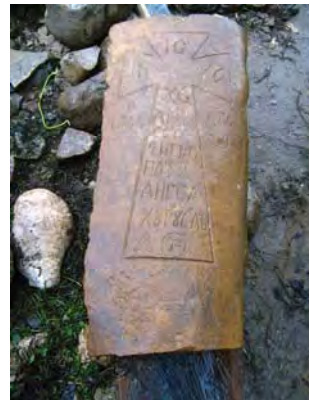
18

- lespede de piatră locală pe care a fost cioplită o cruce cu o inscripție având următorul conținut: *1864 / A<u>g<u>s<t> / 29*
Aici / este / îngro / patu / Anghelu / Huruelă (foto 18);

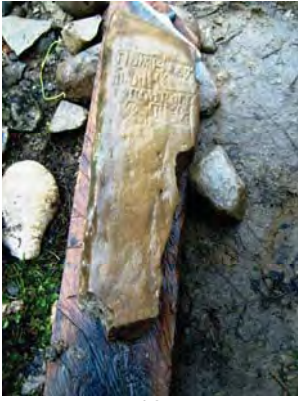
19

- lespede de piatră cioplită cu inscripția: *Pomenește Doamne ...7329 (1820-1821)* (foto 19);
 - lespede de piatră masivă, fixată la partea superioară a fundației, în colțul de sud-vest al pronaosului, având cioplită o cruce (foto 22);

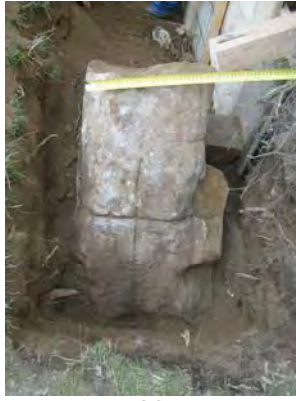
20

- De asemenea, altele sunt folosite pentru completări ulterioare pe naos sau ca treaptă, după cum urmează:
- lespede de piatră folosită ca treaptă, pe latura de sud a bisericii, la intrarea în altar (treapta a doua): *Costa<n>d.. / Ionu/ 1830* (foto 20);

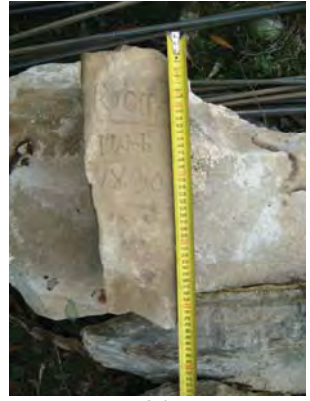
21

- lespede de piatră găsită la 2m vest de colțul S/E al naosului, chiar sub talpă, așezată cu partea scrisă în jos. Are cioplită o cruce și inscripția: *Dumi/tru* (foto 21);

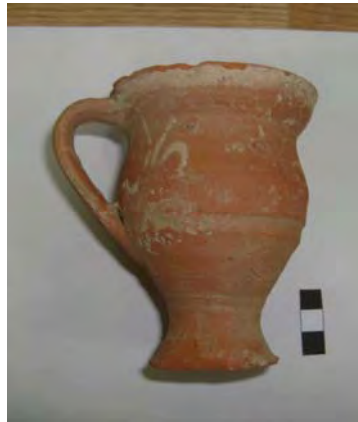
23

Singurul vas întreg descoperit a fost o cană, dispusă pe latura de est a altarului, la -0,50m adâncime, la baza fundației (candela?), umplută cu pământ galben nisipos. Lucrată la roată, din pastă fină, de culoare cărămizie, are o formă elegantă. Fund tăiat drept, picior scurt cilindric, corp bitronconic, ușor rotunjit, strâns la gură, buza pâlnie, gura largă. Prevăzută cu o toartă în bantă ce se leagă sub buză și sub maxima rotunjire. O șanțuire întreruptă de toartă chiar pe mijlocul vasului. Trunchiul de con superior pictat cu pastă alb-gălbuie în bastonașe. Pe buză în exterior o bantă pictată. Dimensiuni: Î: 9,9cm, Dg: 8,1cm, Dm: 6,8cm, Db: 4,6cm (foto 23)
