## Cea mai veche biserică din lemn atestată în nordul Olteniei: biserica de lemn Sfântul Nicolae din Pietrari–Anghelești<sup>1</sup>

Luiza Barcan  
Alexandru Nancu  
har2000ro@gmail.com

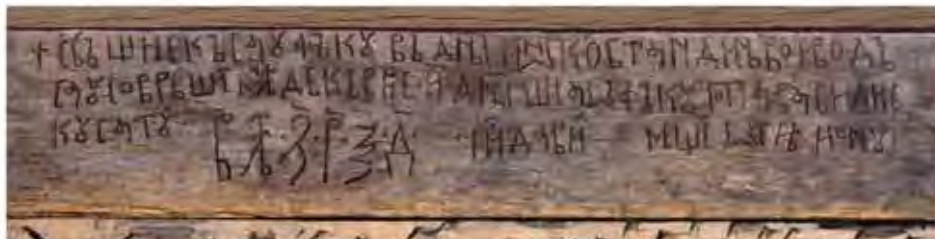
Pisania de la 8 decembrie 1655 (după restaurare) descoperită pe o grindă aflată sub tencuială.

Prima pisanie descifrată este cea încrustată pe mijlocul masivei grinzi ce desparte cele două spații de cult. Ea sună astfel: „† СЪ СЪ ШИЕ КЪ САДЪ ФЪКЪ (Т) ВЪ ДНИ ІОН КОСТАДИНЪ ВОИВОДЪ // САДЪ СОВРЪШИТЪ М(С)Ц(И)Ъ ДЕКЕВРИЕ И ДНИ ПИ А О ФЪКЪ ПОПА ВАСИЛИЕ // СЪ САТЪ (А) ВЪ ЛЕЪТЪ ЗРЪД ПИ(С) ДАВИ(Д) МЕШЕ(Р) ОГНЪ ИОНЪ” († să știe că sau făcu(t) vă dni ion kostandina voevodă // sau sovrașit m(s)(t)ea dechebrie 8 dni și a o făcu popa vasilie // cu satu(l) vă leto 7164 pis d avi(d) mește(r) ogn ea io nu), în traducere: „† Să se știe că s-au făcut în zilele <lui> Ion (sic) Constantin voievod, s-au săvârșit <în> luna decembrie 8 zile și a o (sic) făcu popa Vasilie cu satul la anul 7164 (1655). A scris David. Meșter Ognia Ionu”.

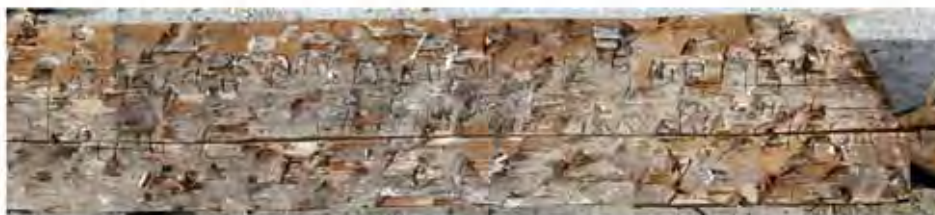
Pisania mai veche de pe aceeași grindă înainte de restaurare.

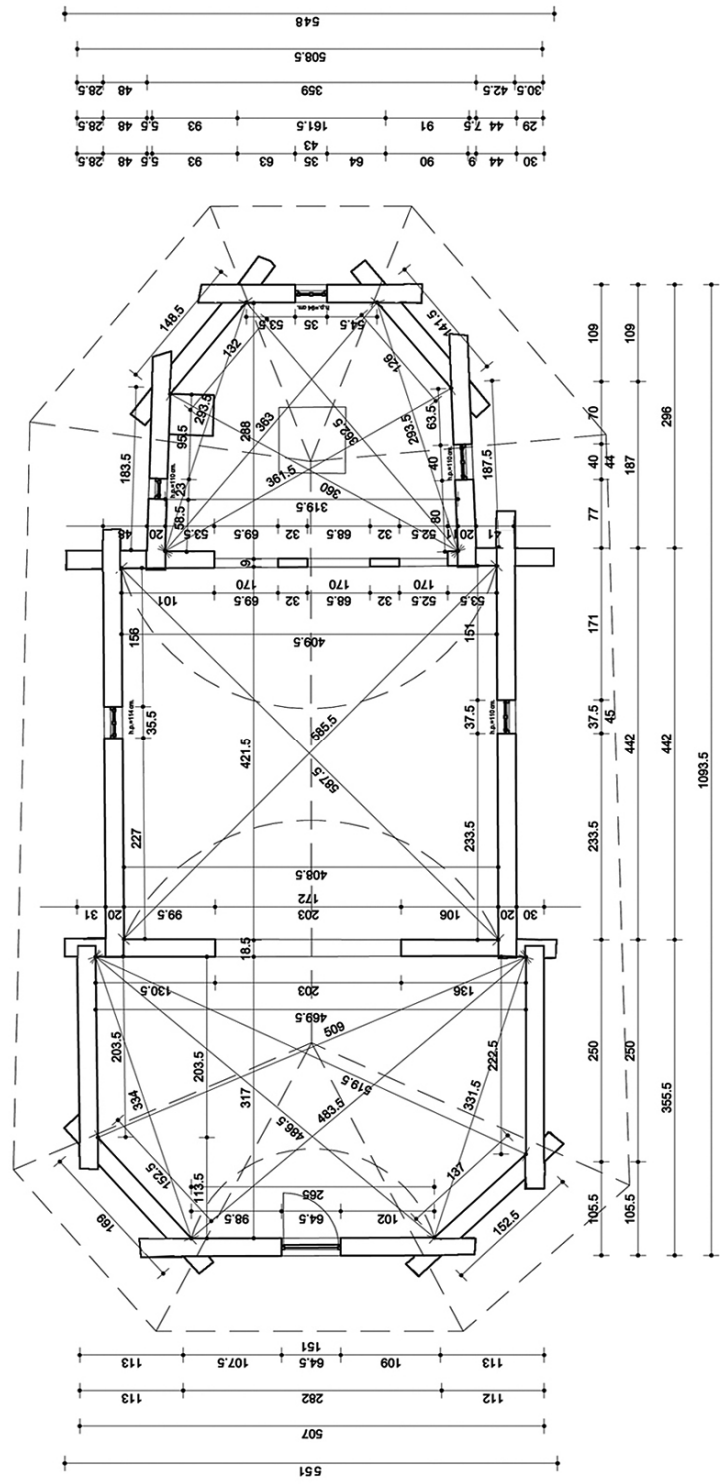
Biserica de lemn Sf. Nicolae din Pietrari-Angehești: plan și plan al tăpilor.

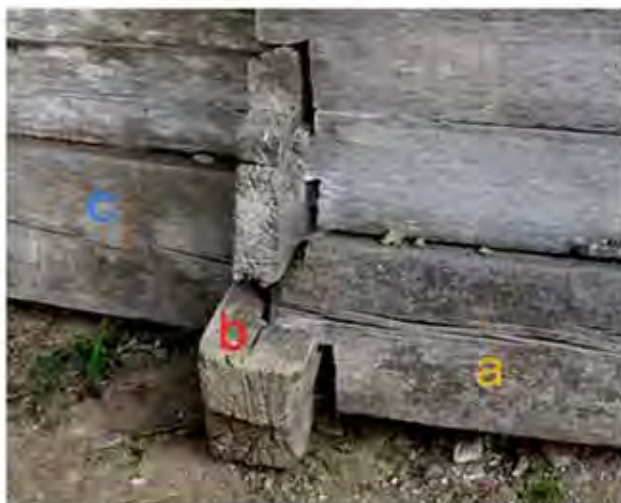
**1. Decroșul de nord al pronaosului.**

Se observă talpa de nord a pronaosului (a) care se agață în talpa transversală ce susține peretele dintre pronaos și naos (b) și talpa care susține peretele de nord al naosului (c).

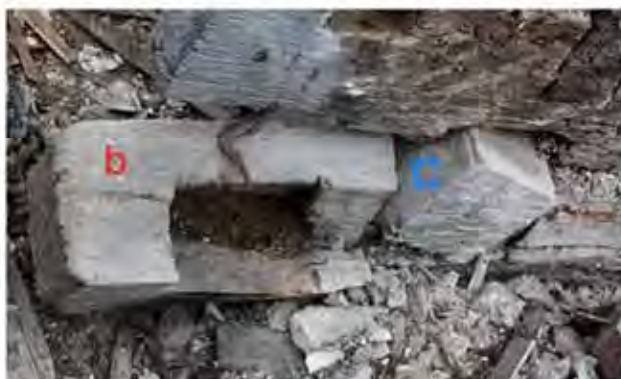
**2. Decroșul de nord al pronaosului în timpul demontării.**

Se observă extremitatea tăpii transversale și locașul chertării cu *cep și scobitură în cârlig* iar, alăturat, capătul îmbinat al tăpii care susține peretele de nord al naosului (c).

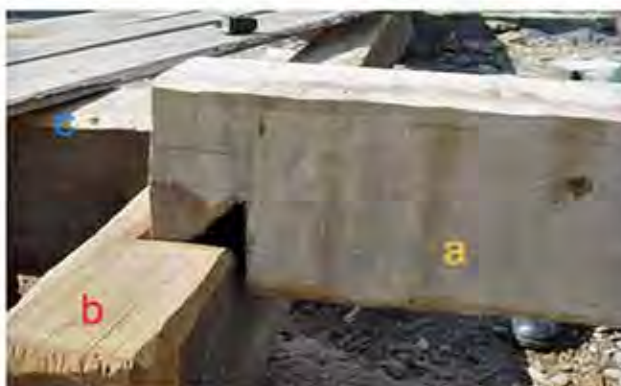
**3. Decroșul de nord al pronaosului în timpul restaurării bisericii.**

Îmbinarea aceluiași tălpi din imaginea nr.1 care, din pricina atacului biologic masiv, a trebuit să fie înlocuite cu unele noi.

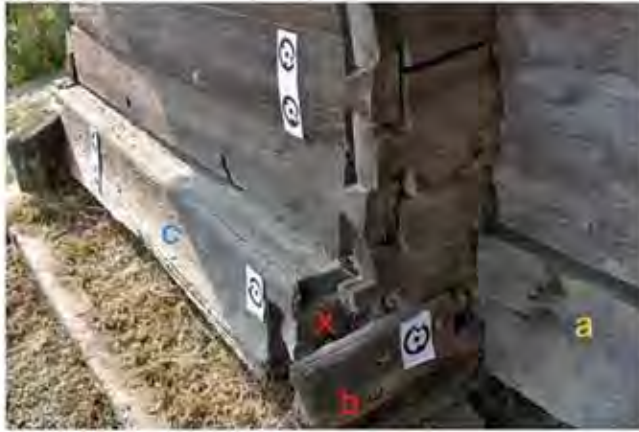
**4. Decroșul de sud a pronaosului.**  
 Se poate observa același sistem de îmbinare a tălpilor longitudinale ale naosului și ale pronaosului cu cea transversală. Se remarcă și *cepul-cârlig* cioplit (X) cu care talpa de sud (a) se agăța de talpa transversală (b), element vizibil aici din pricina distrugerii locașului de îmbinare.

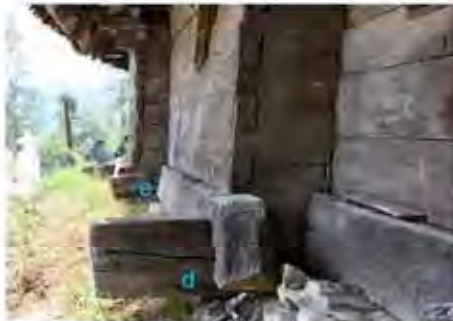
**5. Partea de sud a bisericii cu cele două decroșuri.**  
 Se poate lesne observa lungimea relativ egală a extremităților tălpilor transversale (d, e) în raport cu talpa care susține peretele naosului.

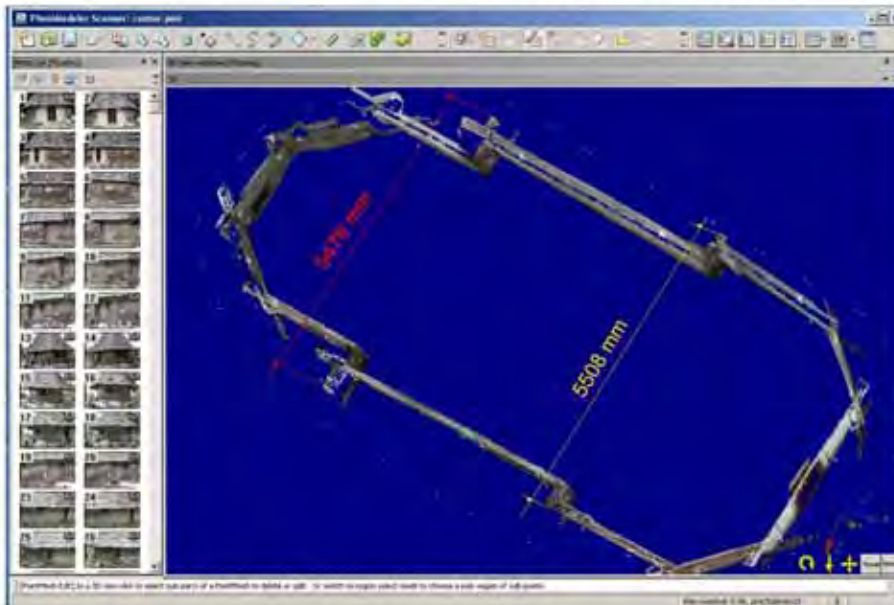
**6. Același relativă egalitate a grinzilor transversale măsurată în martorul digital realizat prin scanarea 3D a monumentului *in situ* cu sistemul PhotoModeler Scanner.**

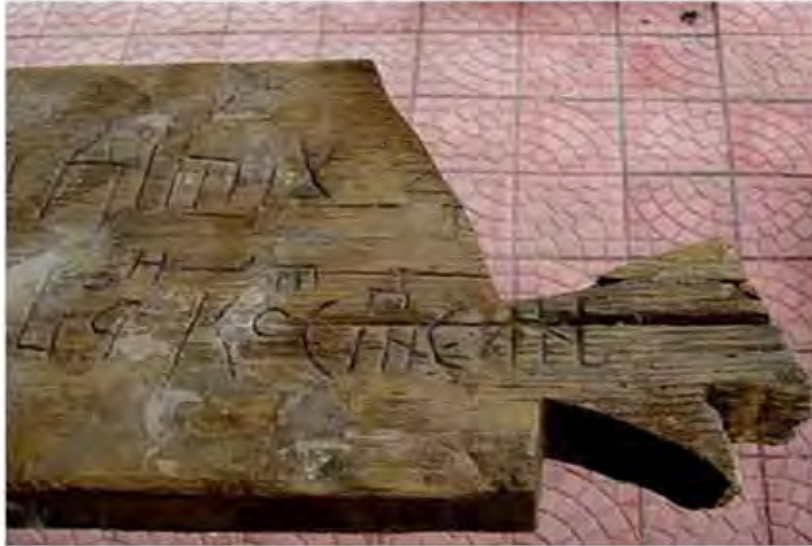
**7. Extremitatea dreaptă a grinzii cu pisanii în timpul restaurării.**

Se observă un fragment al pisaniei mai vechi care se întindea pe o distanță de mai bine de 6 cm. sub zona de îmbinare a grinzii timpanului din care făcea parte cu dulapii semicalotei pronaosului. Se observă că grinda a fost scurtată, fiindu-i cioplită o altă îmbinare, în *coadă de rândunică*, fapt ce a dus la pierderea unei părți a inscripției. Totodată se poate observa și defibrarea datorată expunerii îndelungate la intemperii a grinzii aflate odinioară la exterior.

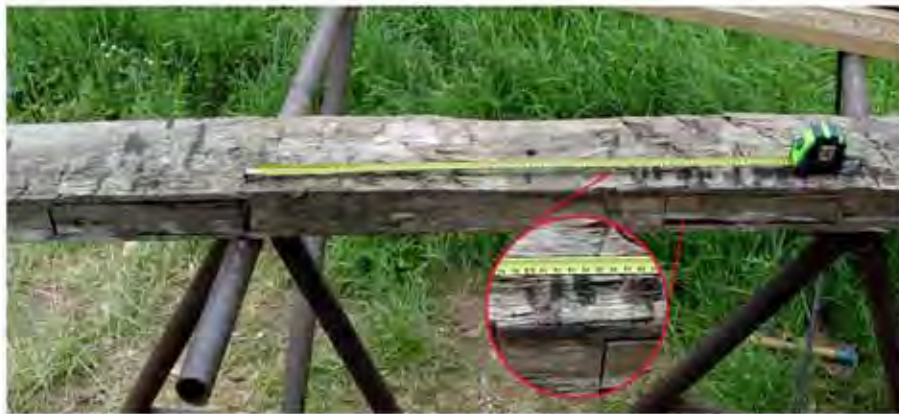
**8. Vechea grindă-lintou găsită în timpanul ce desparte pronaosul de naos.**

Se pot observa locașele chertărilor *in scob* care au fost astupate cu dopuri de lemn atunci când grinda a fost refolosită ca element al timpanului. Și această grindă prezintă o defibrare specifică expunerii îndelungate la intemperii.

La înlăturarea tencuiei s-a observat că dulapii originali ai tavanului ce actualmente desparte pronaosul de naos, pe partea dinspre pronaos, prezentau o serie de eroziuni și defibrări specifice expunerii îndelungate, cândva, la intemperii. Aceasta sugerează că, inițial, acest perete, pe care se găsește și grinda inscripționată cu pisania cea veche, constituia partea exterioară a bisericii care, inițial avea doar naos și altar. Structura aceasta corespundea nevoilor cultice din mănăstirile sau schiturile veacului al XVI-lea ori celor de cult privat ale familiilor boierești de prim rang.
